まち歩き点検ワークショップ結果概要

基本構想の策定にあたり、JR 和気駅周辺地区における生活関連施設・生活関連経路の候補箇所でのバリアフリー上の具体的な課題や改善策を整理するため、地域住民の参加により、現地確認・意見交換を行う「まち歩き点検ワークショップ」を開催しました。

日程：令和 5(2023)年 10 月 26 日(木) 14:00～17:30

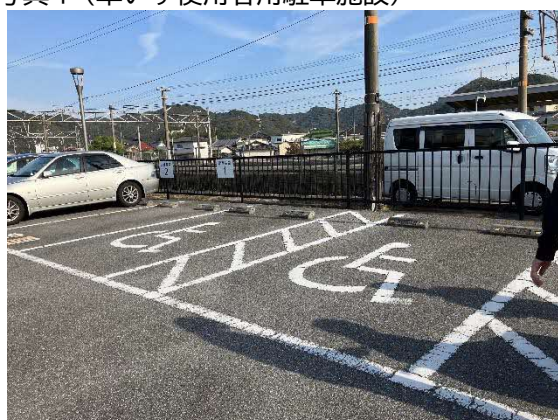
写真1（車いす使用者用駐車施設）

車いす使用者用駐車施設	<p>◎ 車いす使用者用の駐車ますが駅に近い位置に2台分確保されている。[写真1]</p> <p>▲ 車いす使用者用の駐車ますから駅前広場に至るまでに屋根があると良い。 [写真2]</p> <p>▲ 車いす使用者用の駐車ますがあることを示す案内表示（国際シンボルマーク）があると良い。</p> <p>▲ 遠くから視認しやすいよう、路面は青色でカラー舗装にすると良い。</p>
出入口	<p>▲ 出入り口部分に段差がある。</p> <p>▲ 車いす使用者用の駐車ますから駅に向かう通路上にバリケードがあり、通行の妨げになっている。[写真3]</p>
通路	<p>▲ アスファルト舗装がガタガタする。[写真4]</p>
その他	<p>◎ 駐車ますの幅が十分に確保されていた。</p>

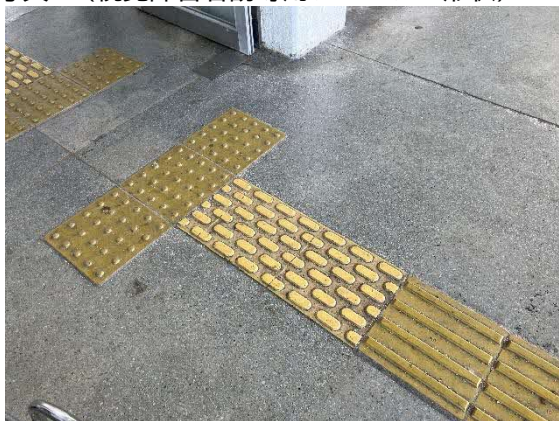
写真1（視覚障害者誘導用ブロックの形状）

出入口・通路	<p>▲ アスファルト舗装部分は横断勾配が 8.7～9.0%なため、車いすやベビーカーの通行に支障がある。</p> <p>▲ カラー舗装部分はガタガタしていて車いす等では通行しにくい。</p> <p>▲ 視覚障害者誘導用ブロックの形状がバラバラで統一されていない。[写真 1]</p> <p>▲ 歩道と視覚障害者誘導用ブロックとのコントラストがないため、弱視の方には視認しにくい。</p>
券売機・窓口	<p>▲ 券売機の下に蹴込がない。[写真 2]</p>
改札	<p>▲ 改札と窓口・柱、改札間の幅が 58cm と狭い。[写真 3]</p> <p>▲ 誘導用ブロックの敷設はあるものの、視覚障害者は通行しにくい（衝突の危険性がある）。</p>
休憩設備 （ベンチ・待合室等）	<p>◎ 待機用のベンチが複数設置されている。[写真 4]</p> <p>◎ 優先席が設けられている。</p> <p>◎ 2 番ホームの待合室は空調設備がある。</p>
上下移動設備	<p>◎ 階段の手すりに行先も含めた点字を表示している。</p> <p>▲ エレベーターが設置されていない。</p> <p>▲ 階段の手すりが 1 段のみ（2 段手すりとなっていない）。</p> <p>▲ 階段に踊り場がない。[写真 5]</p> <p>▲ 階段の段鼻と踏み面のコントラストが確保されていない。</p>
トイレ	<p>◎ 駅の外に大型ベッド付きのバリアフリートイレが設置されている。[写真 6]</p> <p>▲ 駅構内には和式トイレが 1 箇所設置されているのみである（多目的トイレが整備されていない）。</p> <p>▲ 屋外トイレの出入口付近に勾配がある。</p>
ホーム	<p>◎ 視覚障害者の転落防止措置として、内方線付点状ブロックが敷設されている。</p> <p>◎ ホームの広さは十分確保されている。</p> <p>▲ 改札を出るとすぐに約 5%の勾配（ホームに向かって下る）があり、車いすやベビーカー利用者に危険である。</p> <p>▲ 路面は凸凹や段差等がある。</p> <p>▲ 車両とホームの段差が高い。[写真 7]</p>

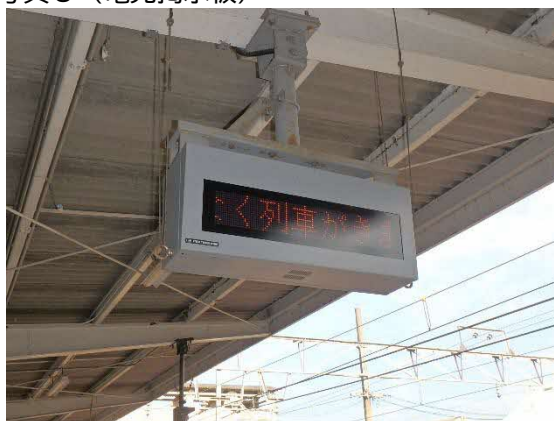
写真8（電光掲示板）

案内	<p>◎ 電光掲示板で列車の発着状況を表示している。[写真 8]</p> <p>▲ 電光掲示板の文字が薄く、見えにくい。</p>
その他	<p>◎ 駅前広場に町内のマップと駅ロータリーの案内板が設置されている。</p> <p>▲ 案内板に QR コードが掲載されているが、点字がない。</p> <p>▲ 駅前広場の案内板は駅出入口を出た正面等にあると良い。</p>

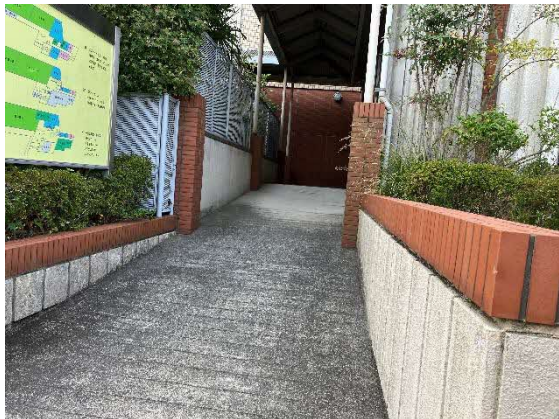
写真1 (スロープ)

出入口・通路	<p>◎ 自動ドアになっている。</p> <p>◎ 返却用ポストは車いすからでも届く位置に設置されている。</p> <p>▲ スロープの勾配が長く、急である。[写真 1]</p> <p>▲ 出入口前からスロープがあり、車いすでの出入りに支障がある。</p> <p>▲ 階段手すりが 1 段のみであり、点状ブロックが敷設されていない。</p>
駐車場	<p>◎ 車いす使用者用の駐車ますが、1 台分確保されている。</p> <p>▲ 駐車場の台数が少ない。</p>
建物内通路	<p>◎ 通路は全体的に広い。</p> <p>◎ 本棚が車いすからでも手の届く高さに設定されている。[写真 2]</p> <p>▲ 絨毯の上は、車いす（手動）では移動がしにくい。</p>
上下移動設備	<p>◎ エレベーターが設置されている。[写真 3]</p> <p>▲ らせん階段の手すりは 1 段のみで高い（h=1130mm）ため、子ども等は利用が難しい。[写真 4]</p> <p>▲ 階段の上下端部に点状ブロックが敷設されていない。</p>
トイレ	<p>◎ 車いす用トイレが整備されている。[写真 5]</p> <p>▲ 女性用トイレの 4 ブースのうち、洋式は 1 ブースのみである。</p> <p>▲ おむつ交換台や授乳室等の子育て関連設備が整備されていない。</p> <p>▲ 車いす用トイレ内の手すりが固定式となっている。</p>
案内	<p>▲ 手話対応が可能であれば本を借りやすい。</p>
その他	<p>◎ カウンターの高さは車いすでも利用でき、蹴込みも設けられている。[写真 6]</p>

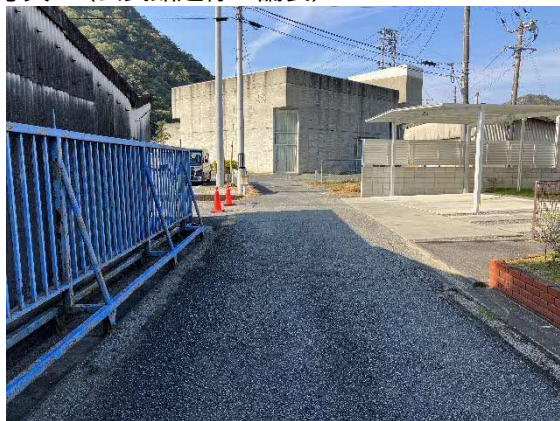
写真1（公民館道線の舗装）

公民館道線	<p>▲ 舗装が悪くガタガタする。[写真 1]</p> <p>▲ マンホール等の段差や不陸がある。[写真 2]</p>
明治通り線	<p>▲ インターロッキングの舗装のため、車いすやベビーカーではガタガタする。[写真 3]</p> <p>▲ 凸凹や段差がある。[写真 4]</p> <p>▲ 駅前広場に向かう坂道の勾配が急である。[写真 5]</p>
和気駅前線	<p>◎ 歩道があり、歩者分離がされている。[写真 6]</p> <p>◎ 歩道の幅員は十分確保されている。</p> <p>▲ 歩道に誘導用ブロックの敷設はあるものの、駅前の一部区間のみである。</p> <p>▲ 県道 181 号和気停車場線に向かう道路勾配が急である。</p>
県道 181 号 和気停車場線	<p>▲ 歩道があるが、一部区間のみである。[写真 7]</p> <p>▲ 路肩が狭い上に、電柱等があり、通行の妨げになっている。[写真 8]</p> <p>▲ 音響信号機が設置されていない。[写真 9]</p>
県道 263 号 泉衣笠線	<p>◎ 道路照明は LED 化されている。</p> <p>▲ 歩道が整備されていない。[写真 10]</p> <p>▲ 路肩が狭い上に、電柱等があり、通行の妨げになっている。</p> <p>▲ 路肩の白線が薄く、境界が分り難くなっている。</p> <p>▲ 植栽が路肩にはみ出している個所がある。</p> <p>▲ 舗装が悪くガタガタする。[写真 11]</p> <p>▲ 側溝に蓋の無い箇所がある。[写真 12]</p>

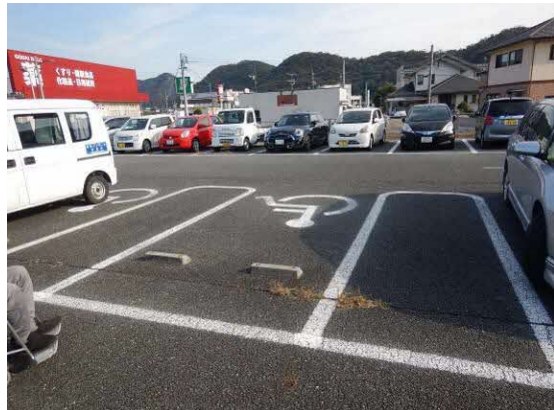
写真 1 (車いす使用者用駐車施設)

車いす使用者用駐車施設	<p>◎ 車いす使用者用の駐車ますが 4 台分確保されている。</p> <p>▲ 舗装の色を他と変える等、見つけやすくするための工夫があると良い。</p> <p>▲ 歩行者用の通路に接していないため、北側へ移動させた方が良い。[写真 1]</p> <p>▲ 車いす使用者以外が使用しないような工夫があった方が良い。</p>
出入口	<p>▲ 出入り口部分に段差がある。[写真 2]</p> <p>▲ ポールが立っており、幅員が 1 m 程度と狭く、通行がしにくい。[写真 3]</p>
通路	<p>▲ アスファルト舗装がガタガタする。[写真 4]</p>
その他	<p>◎ 駐車ますの幅が十分に確保されていた。</p>

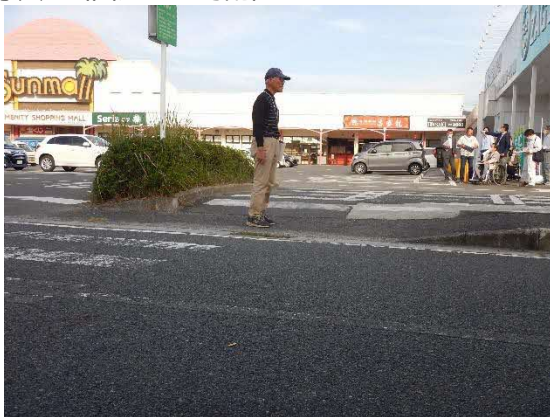
写真 1（出入口の勾配）

出入口・通路	▲ 段差や勾配がある。[写真 1]
駐車場	◎ ザ・ビッグ和気店側の駐車場は、車いす使用者用駐車施設の舗装の色が青色になっており、遠くからでも分かりやすい。[写真 2] ▲ サンモール側の駐車場は、車いす使用者用駐車施設の場所が分かりにくい。 ▲ 駐車ますの白線が消えかかっている箇所がある。
建物内通路	▲ 滑りやすい箇所がある。 ▲ 段差がある。[写真 3] [写真 4] ▲ 汚水桝の蓋が隆起しており、躓く恐れがある。[写真 5] ▲ 点字ブロックがない箇所がある。
トイレ	◎ バリアフリースイレが広い。[写真 6] ▲ オストメイトがない。 ▲ 床が滑りやすい。
案内	◎ ふれあいコールが設置されている。[写真 7] ▲ サインにバリアフリースイレの記載がない。[写真 8] ▲ 点字の案内があると良い。
その他	◎ 貸出用の車いすが設置されている。

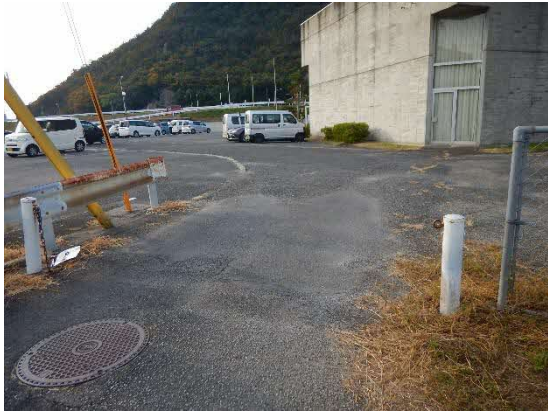
写真1 (舗装の状況)

駐車場	<ul style="list-style-type: none"> ▲ 車いす使用者用の駐車マスが1台のみとなっている。 ▲ 舗装が悪く、ガタガタする。[写真1] ▲ 駐車マスの白線が消えかかっている箇所がある。 ▲ スロープの勾配が急になっている。
建物内通路	<ul style="list-style-type: none"> ▲ 全体的に物が多く、通路が狭い。[写真2] ▲ 床が滑りやすい。
上下移動設備	<ul style="list-style-type: none"> ▲ エレベーターがない。 ▲ 昇降機はあるが、車いす使用者が利用するためには補助が必要。[写真3] ▲ スロープの勾配が14度と急になっている。[写真4]
トイレ	<ul style="list-style-type: none"> ◎ バリアフリースイレが設置されている。[写真5] ▲ バリアフリースイレは、男性用トイレと仕切りがあるだけになっており、特に女性は使いにくい。[写真6] ▲ オストメイトがない。
案内	<ul style="list-style-type: none"> ▲ バリアフリースイレのサインがない。 ▲ 広報物が多く、案内が分かりにくい。
その他	<ul style="list-style-type: none"> ▲ 施設のデザインは良いが、所々で老朽化が進行している。

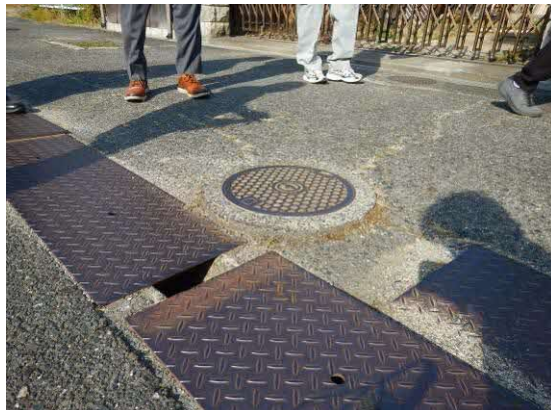
写真2（旧役場4号線の側溝・マンホール）

旧役場 4 号線	<ul style="list-style-type: none"> ▲ 集水桝の隙間に躓く恐れがある。[写真 1] ▲ マンホール部分に段差がある。[写真 2] ▲ 側溝の鉄板がずれている。[写真 2]
明治通り線	<ul style="list-style-type: none"> ▲ 側溝の鉄板がずれている。[写真 3] ▲ 消火栓の蓋が隆起している。[写真 4] ▲ 駅前広場へつながる部分の勾配が 5 度と急になっている。[写真 5]
和気駅前線	<ul style="list-style-type: none"> ▲ インターロッキング舗装がガタガタする。[写真 6] ▲ 所々に段差がある。[写真 7] ▲ 地下通路北側の勾配が 13～20 度と急になっている。[写真 8] ▲ 視覚障害者用誘導ブロックが駐車場まで続いていない。 ▲ 視覚障害者用誘導ブロックが分かりにくい。[写真 9] ◎ 地下通路南側のスロープは勾配が緩い。[写真 10]
駅南道路線	<ul style="list-style-type: none"> ◎ 歩道の幅員が広い。 ▲ 所々に段差がある。[写真 11]
国道 374 号	<ul style="list-style-type: none"> ▲ 歩道がない箇所がある。[写真 12] ▲ 所々に段差がある。[写真 13] ▲ 電柱・道路標識・バケツ等が障害物になっている。[写真 13] ▲ 音響式信号機になっていない。 ▲ 交差点に視覚障害者用誘導ブロックが設置されていない箇所がある。[写真 14] ▲ 福富交差点の歩行者用誘導ブロックが 1 列のみになっている。[写真 15] ▲ 福富交差点の信号について、歩行者が通行可能な時間が短い。 ▲ 福富交差点について、西側にも横断歩道を設置した方が良い。[写真 16] ◎ 車いすでも押しやすい位置に信号機用押ボタンが設置されている。[写真 17] ▲ 集水桝の隙間に躓く恐れがある。[写真 18]
福富出口 2 号線	<ul style="list-style-type: none"> ▲ 勾配が急な箇所がある。[写真 19] ▲ 舗装が悪い箇所がある。 ▲ 植栽が歩道側に伸びてきており、通行の妨げになっている。
