参考資料2 現地踏査結果の概要

1 現地踏査箇所一覧

2 現地踏査結果の概要

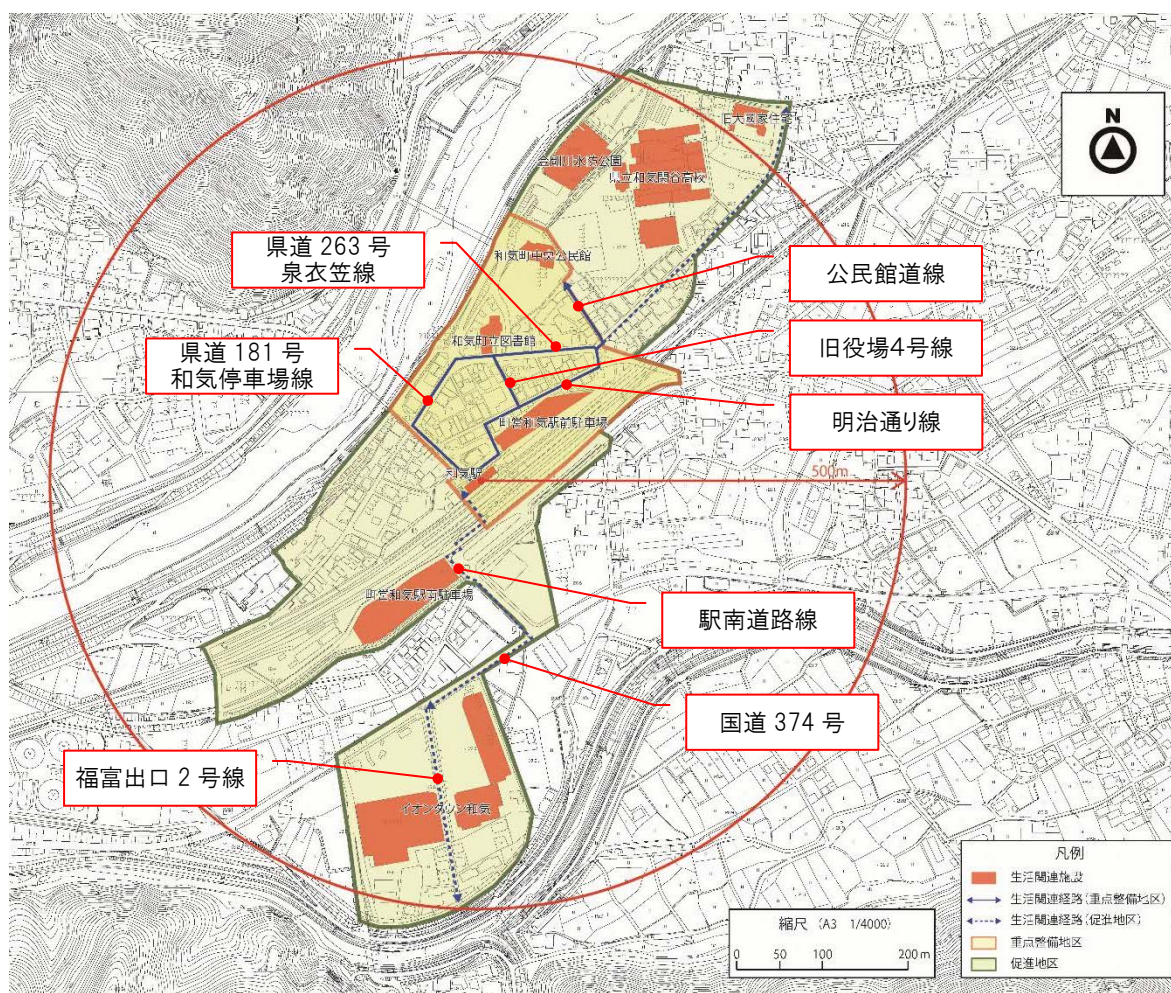
図 生活関連施設（案）・生活関連経路（案）

以下に示す生活関連施設（案）と生活関連経路（案）の現地踏査を行った。

生活関連施設（案）	生活関連経路（案）
<ul style="list-style-type: none"> ・ JR 和気駅 ・ 中公公民館 ・ 和気町立図書館 ・ イオンタウン和気 ・ サンモール ・ 金剛川水防公園 ・ 和気駅前駐車場 ・ 和気駅南駐車場 	<ul style="list-style-type: none"> ・ 国道 374 号 ・ 県道 181 号和気停車場線 ・ 県道 263 号泉衣笠線 ・ 1-0222_公民館道線 ・ 1-0226_旧役場 4 号線 ・ 1-0228_明治通り線 ・ 1-0671_駅南道路線 ・ 1-0121_福富出口 2 号線
