まち歩き点検ワークショップ結果概要

基本構想の策定にあたり、JR 和気駅周辺地区における生活関連施設・生活関連経路の候補箇所でのバリアフリー上の具体的な課題や改善策を整理するため、地域住民の参加により、現地確認・意見交換を行う「まち歩き点検ワークショップ」を開催しました。

日程：令和 5(2023)年 10 月 26 日(木) 14:00～17:30

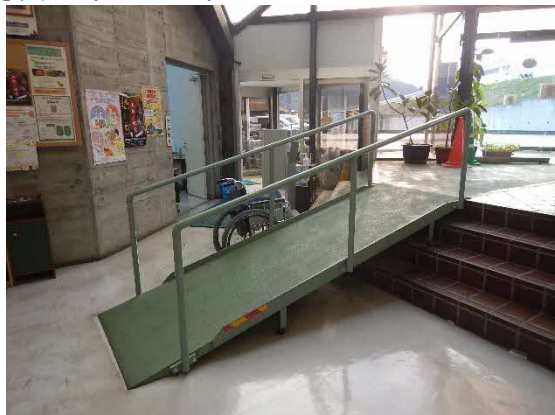
写真4 (スロープ)

駐車場	<ul style="list-style-type: none"> ▲ 車いす使用者用の駐車マスが1台のみとなっている。 ▲ 舗装が悪く、ガタガタする。[写真1] ▲ 駐車マスの白線が消えかかっている箇所がある。 ▲ スロープの勾配が急になっている。
建物内通路	<ul style="list-style-type: none"> ▲ 全体的に物が多く、通路が狭い。[写真2] ▲ 床が滑りやすい。
上下移動設備	<ul style="list-style-type: none"> ▲ エレベーターがない。 ▲ 昇降機はあるが、車いす使用者が利用するためには補助が必要。[写真3] ▲ スロープの勾配が14度と急になっている。[写真4]
トイレ	<ul style="list-style-type: none"> ◎ バリアフリースイレが設置されている。[写真5] ▲ バリアフリースイレは、男性用トイレと仕切りがあるだけになっており、特に女性は使いにくい。[写真6] ▲ オストメイトがない。
案内	<ul style="list-style-type: none"> ▲ バリアフリースイレのサインがない。 ▲ 広報物が多く、案内が分かりにくい。
その他	<ul style="list-style-type: none"> ▲ 施設のデザインは良いが、所々で老朽化が進行している。

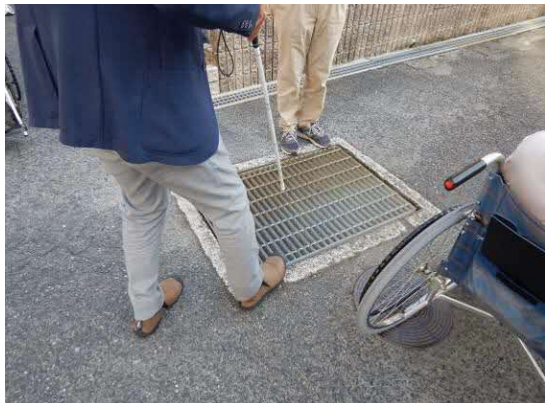
旧役場 4 号線	<ul style="list-style-type: none"> ▲ 集水桝の隙間に躓く恐れがある。[写真 1] ▲ マンホール部分に段差がある。[写真 2] ▲ 側溝の鉄板がずれている。[写真 2]
明治通り線	<ul style="list-style-type: none"> ▲ 側溝の鉄板がずれている。[写真 3] ▲ 消火栓の蓋が隆起している。[写真 4] ▲ 駅前広場へつながる部分の勾配が 5 度と急になっている。[写真 5]
和気駅前線	<ul style="list-style-type: none"> ▲ インターロッキング舗装がガタガタする。[写真 6] ▲ 所々に段差がある。[写真 7] ▲ 地下通路北側の勾配が 13～20 度と急になっている。[写真 8] ▲ 視覚障害者用誘導ブロックが駐車場まで続いていない。 ▲ 視覚障害者用誘導ブロックが分かりにくい。[写真 9] ◎ 地下通路南側のスロープは勾配が緩い。[写真 10]
駅南道路線	<ul style="list-style-type: none"> ◎ 歩道の幅員が広い。 ▲ 所々に段差がある。[写真 11]
国道 374 号	<ul style="list-style-type: none"> ▲ 歩道がない箇所がある。[写真 12] ▲ 所々に段差がある。[写真 13] ▲ 電柱・道路標識・バケツ等が障害物になっている。[写真 13] ▲ 音響式信号機になっていない。 ▲ 交差点に視覚障害者用誘導ブロックが設置されていない箇所がある。[写真 14] ▲ 福富交差点の歩行者用誘導ブロックが 1 列のみになっている。[写真 15] ▲ 福富交差点の信号について、歩行者が通行可能な時間が短い。 ▲ 福富交差点について、西側にも横断歩道を設置した方が良い。[写真 16] ◎ 車いすでも押しやすい位置に信号機用押ボタンが設置されている。[写真 17] ▲ 集水桝の隙間に躓く恐れがある。[写真 18]
福富出口 2 号線	<ul style="list-style-type: none"> ▲ 勾配が急な箇所がある。[写真 19] ▲ 舗装が悪い箇所がある。 ▲ 植栽が歩道側に伸びてきており、通行の妨げになっている。

写真1（旧役場4号線の集水桝）

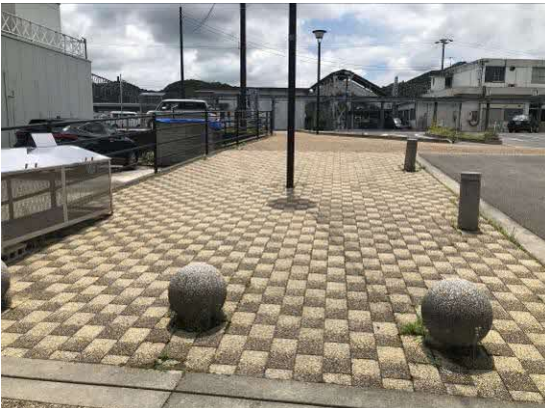
写真5（明治通り線から駅前広場へ向かう坂道）

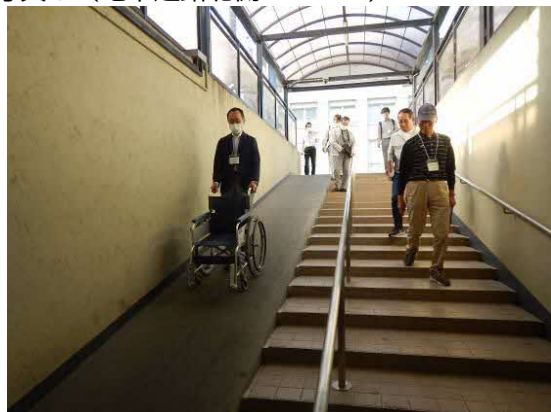
写真8（地下通路北側スロープ）

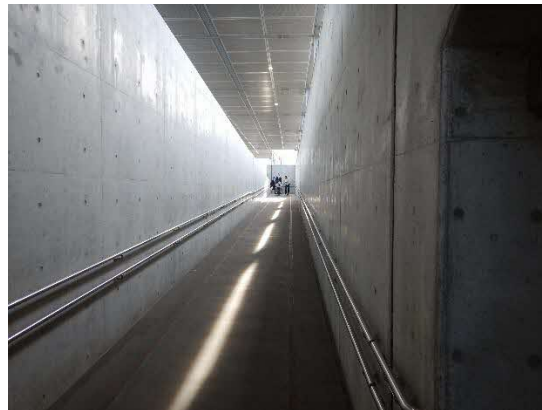
写真 10 (地下通路南側スロープ)

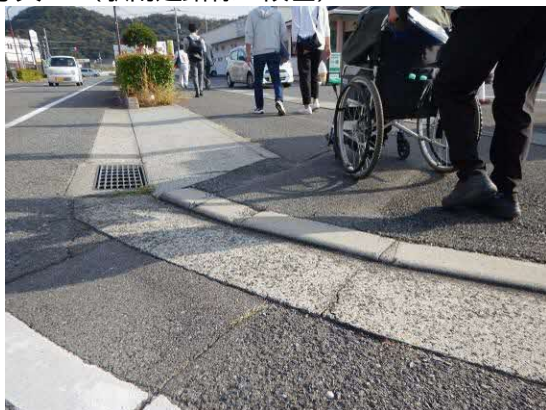
写真 11 (駅南道路線の段差)

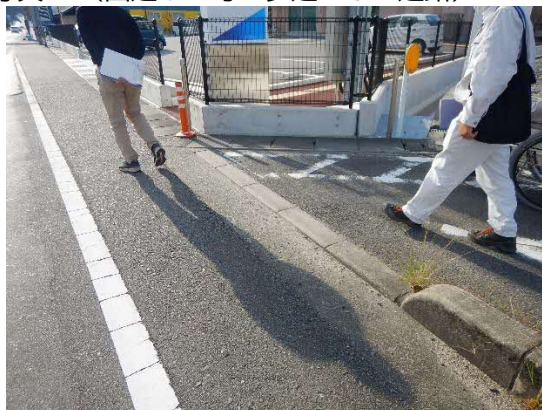
写真 12 (国道 374 号の歩道がない道路)

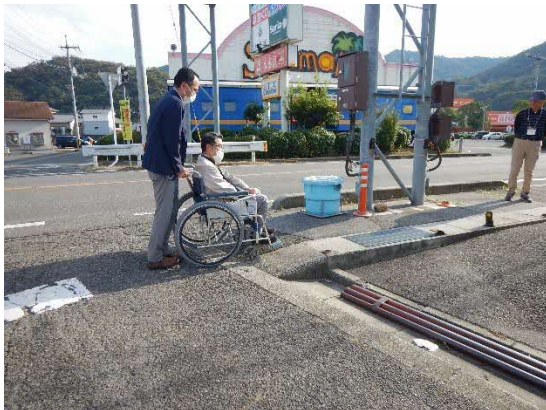
写真 13 (国道 374 号の障害物・勾配)

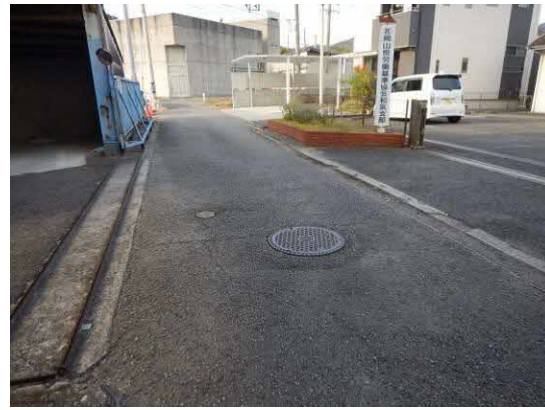
写真 20 (公民館道線の舗装)

公民館道線	<ul style="list-style-type: none"> ▲ 舗装が悪い箇所がある。[写真 20]
